Ergebnisse der Machbarkeitsstudie Vertikale Gärten Palmengarten Frankfurt a. M.

Prof. Dr.-Ing. Stephan Roth-Kleyer und B.Eng. Susanne Gunkel, Geisenheim University

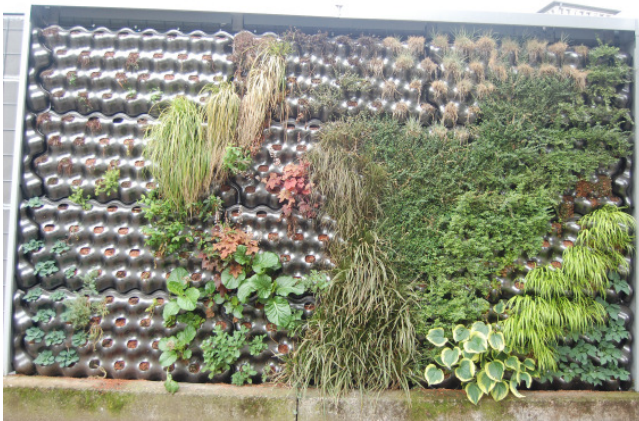
Abbildung 4: Humko 30.04.2014

Bei **Humko** (Abb. 4) war durch die fehlerhafte Bewässerung und Düngung der ersten Monate sehr viel Schaden an der Bepflanzung entstanden, wodurch es zu großen Lücken kam. Leider wurde durch die vielen Hosta der Winteraspekt noch kahler. Bei der **Optigrün**-Wand (Abb. 5) waren Pflanzen aus den Pflanznischen gefallen, wodurch es hier ebenfalls zu teilweise größeren Lücken kam. Die **Schadenberg**-Wand (Abb. 6) wies vor allem in den ersten zwei Monaten durch Trockenheit und teilweise kümmerliche Pflanzen einen unschönen Aspekt auf. Nach wenigen Monaten hatte sich die Vegetation erholt und bot, mit Ausnahme des mittleren Bereichs, ein üppiges, grünes Bild. Die **Vertiko**-Wand (Abb. 7) ließ die ausgewogenste Vegetationsdynamik erkennen. Die Bepflanzung entwickelte sich gleichmäßig und konstant.
