Ergebnisse der Machbarkeitsstudie Vertikale Gärten Palmengarten Frankfurt a. M.

Prof. Dr.-Ing. Stephan Roth-Kleyer und B.Eng. Susanne Gunkel, Geisenheim University

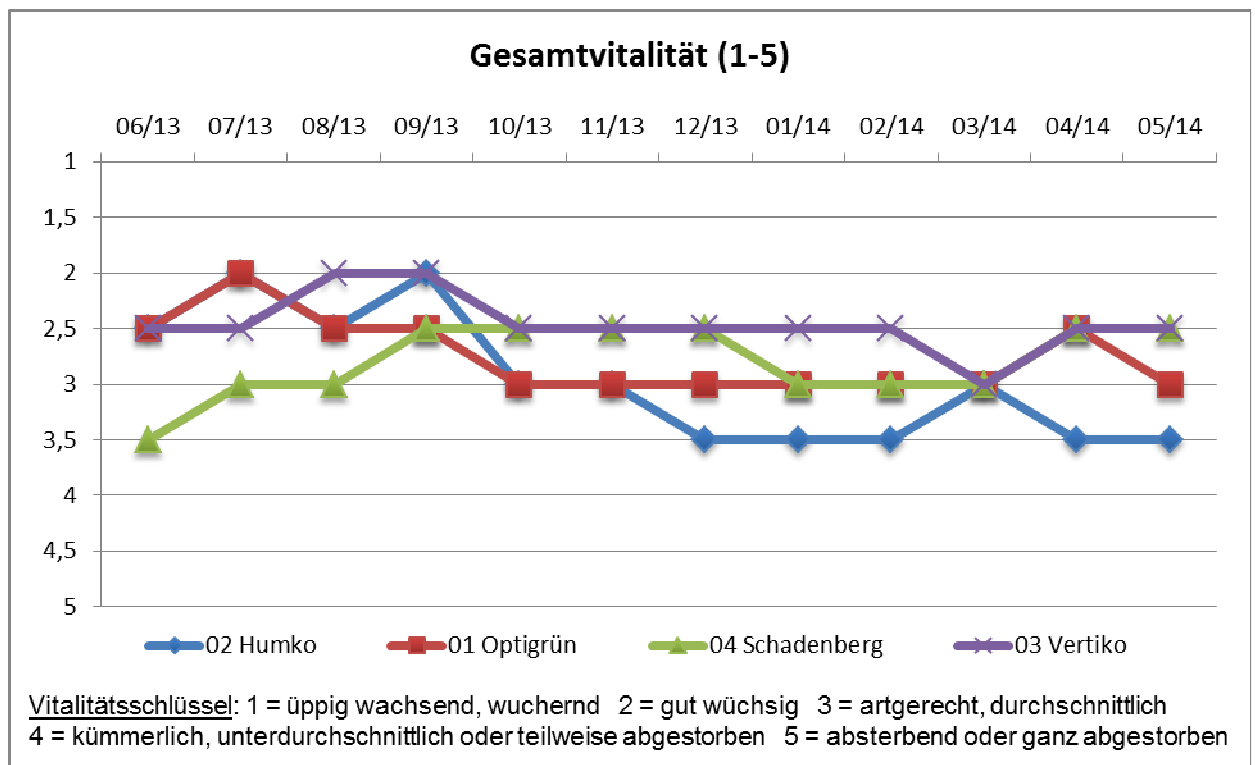
Abbildung 1: Gesamt-Vitalität der Bepflanzungen

Auffällig waren die **Gesamt-Bedeckungen** bei Humko und Schadenberg (Abb. 1). Bei **Schadenberg** lagen zu Beginn der Studie zwei ungünstige Umstände vor: Zum einen waren die Pflanzen durch eine lange Transportdauer angegriffen geliefert worden. Zum anderen wurde die Bewässerung verspätet installiert und dann, entsprechend Herstellerangabe, anfänglich zu wenig bewässert. Nach Korrektur der Bewässerungseinstellung konnte die Begrünung das Niveau der Mitbewerber erreichen. Nachdem die Bepflanzung der Fa. **Humko** zuerst einen sehr schnellen Zuwachs erfahren hatte, kam es durch Fehlsteuerung der Bewässerung und Düngung zu Rückgängen der Bedeckung und der Vitalität, vor allem der vielen Sedum-Sorten. Bei **Optigrün** zeigte die Bepflanzung anfänglich eine sehr rasche Entwicklung. Die Reduzierung des Bedeckungsgrades ist hier vor allem im Verlust von Pflanzen begründet, die aus den Pflanznischen gefallen sind. Bei **Vertiko** waren hinsichtlich der Entwicklung der Pflanzung keine Auffälligkeiten zu verzeichnen. Lediglich im März 2014 mussten vier offensichtlich entwendete Bergenien notiert werden. Die Abnahme des Bedeckungsgrades aller vier Parzellen im März ist in der vor der Bonitur durchgeführten Frühjahrspflege und den damit einhergehenden Schnittmaßnahmen begründet.

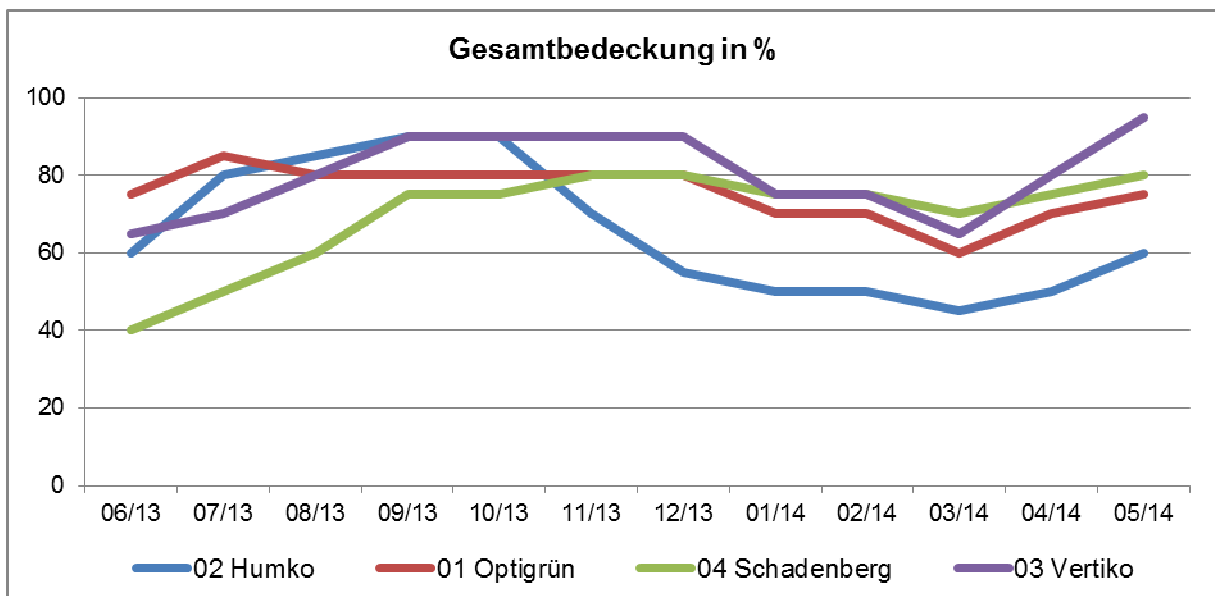
Abbildung 2: Gesamt-Bedeckungsgrad der Bepflanzungen

Neben den zuvor beschriebenen Umständen spiegeln die in Abbildung 2 „Darstellung der **Vitalität**“ aufgezeigten Ergebnisse auch Beobachtungen wider wie Mangelerscheinungen (z.B. chlorotische *Prunus laurocerasus* bei Schadenberg), Krankheiten (z.B. Virus an *Hosta* bei Humko, Mehltau an *Nepeta* bei Optigrün) oder Trocken-/Nässeschäden (bei Humko und Optigrün, anfänglich bei Schadenberg), welche die Pflanzen in ihrer Vitalität beeinflussen. Hinzu kommt die nachlassende Vitalität der sommergrünen Pflanzen, die im Winter mit der Note 4 bewertet wurden.

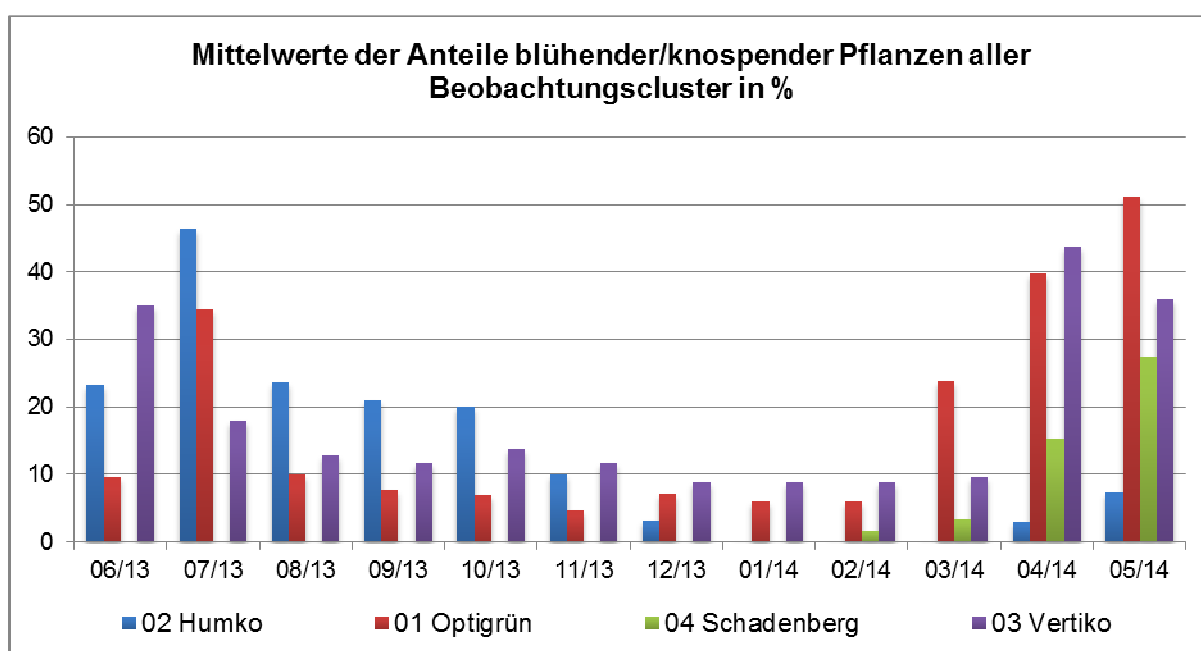
Abbildung 3: Anteil blühender/knospendender Pflanzen an den bonitierten Pflanzenclustern

Als einzige Wand waren bei Schadenberg während der ersten acht Monate der Studie keine Blüten oder Knospen zu verzeichnen (Abb. 3), erst seit Februar 2014 wurden die ersten Blüten an Vinca und Helleborus gesichtet. Bei Humko sind so viele Pflanzen ausgefallen oder waren absterbend, dass sich dies auch auf die Blütenmenge auswirkte.

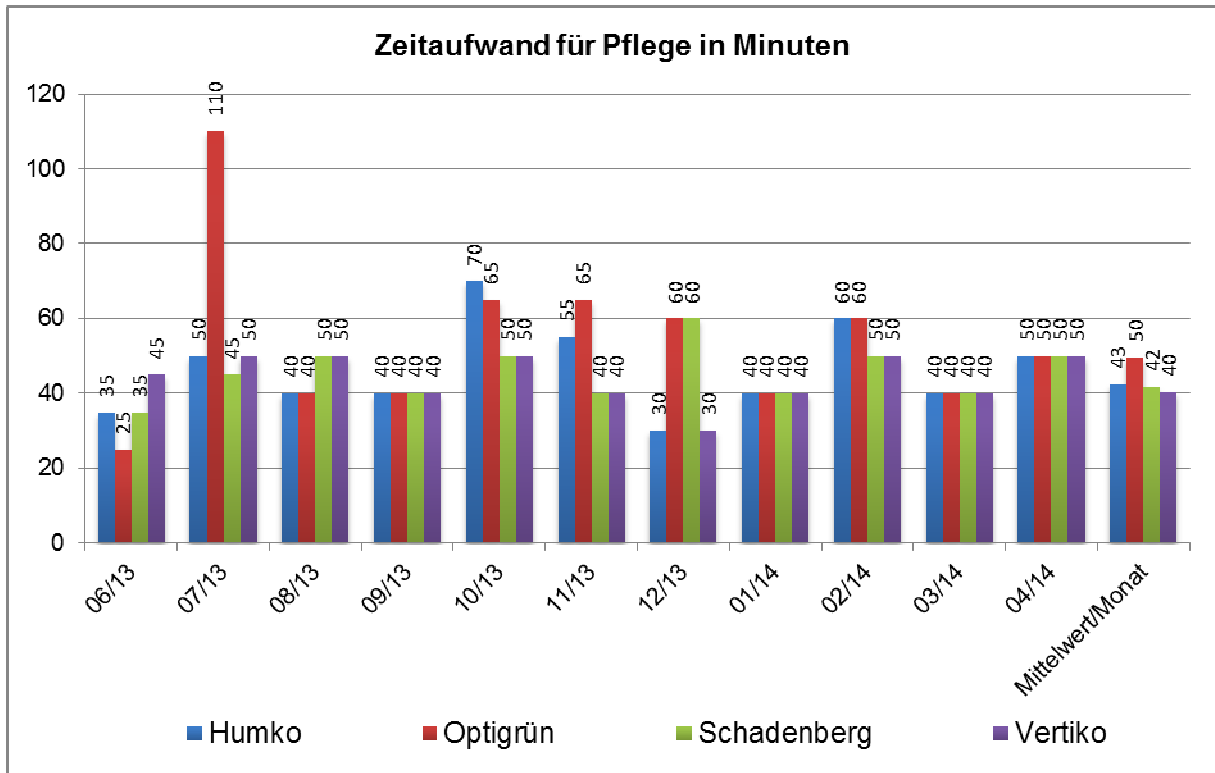
Abbildung 8: Pflegeaufwand in Minuten pro Monat und Mittelwert pro Monat

Der Aufwand für die Pflege (Abb. 8) bestand zum überwiegenden Teil aus wöchentlichen 10-minütigen Kontrollen der Versuchsf lächen durch Mitarbeiter des Palmengartens. Der darüber hinaus angefallene Zeitbedarf hatte unterschiedliche Ursachen. Bei **Humko** fiel vor allem durch herausgefallene Pflanzen und Verschmutzung des Gehwegs sowie das Entfernen abgestorbener Pflanzen ein Mehraufwand bei der Pflege an. Bei **Optigrün** waren zu Beginn erheblicher Fremdbewuchs, später dann in erster Linie herausgefallene oder vertrocknete Pflanzen ursächlich. Bei **Schadenberg** mussten ebenfalls abgestorbene Pflanzen und in geringem Maße Fremdbewuchs entfernt werden. Bei **Vertiko** waren über die Kontrollen hinaus keine weiteren Maßnahmen notwendig.

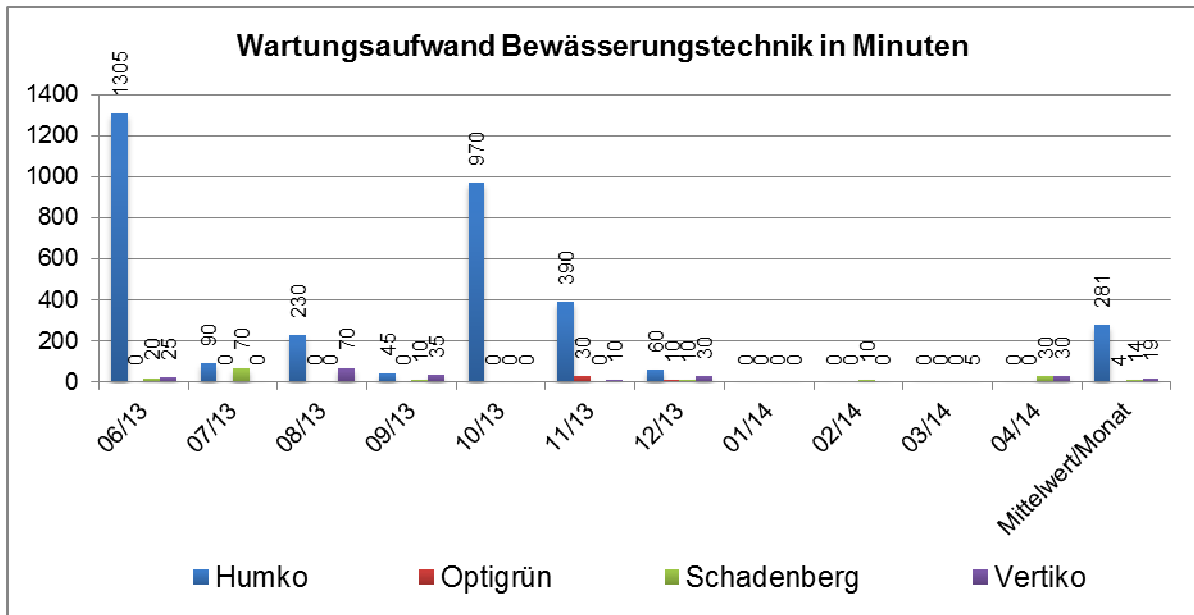
Abbildung 9: Wartungsaufwand der Bewässerungstechnik in Minuten pro Monat und Mittelwert pro Monat

Der Zeitaufwand für die Wartung der Bewässerungstechnik (Abb. 9) bezieht sich weitgehend auf gelegentliche Korrekturen bei den Einstellungen. Im November wurden alle Anlagen auf Winterbetrieb umgestellt. Im Februar wurden sie wieder in Betrieb genommen. Bei **Humko** gab es vor allem im ersten halben Jahr erhebliche Probleme. Es wurde entweder zu wenig oder zu viel bewässert und der Düngerverbrauch war nach mündlicher Mitteilung des Palmengartens sehr hoch. Der Aufwand bei **Optigrün** war gering. Lediglich im November wurde trotz hohen Wasserverbrauchs zusätzlich von Hand bewässert, da die Wand sehr trocken wirkte. Bei **Schadenberg** waren einige Einstellungsänderungen notwendig, um eine ausreichende Bewässerungsmenge zu erzielen. Auch hier wurde bei zu großer Trockenheit gelegentlich per Handsteuerung zusätzlich

bewässert. Bei **Vertiko** gab es wegen eines fehlerhaften Steuergerätes ebenfalls Probleme mit der Bewässerung und zu hohen Düngergaben. Seit Austausch des Steuergerätes lief die Anlage ohne Beanstandungen.

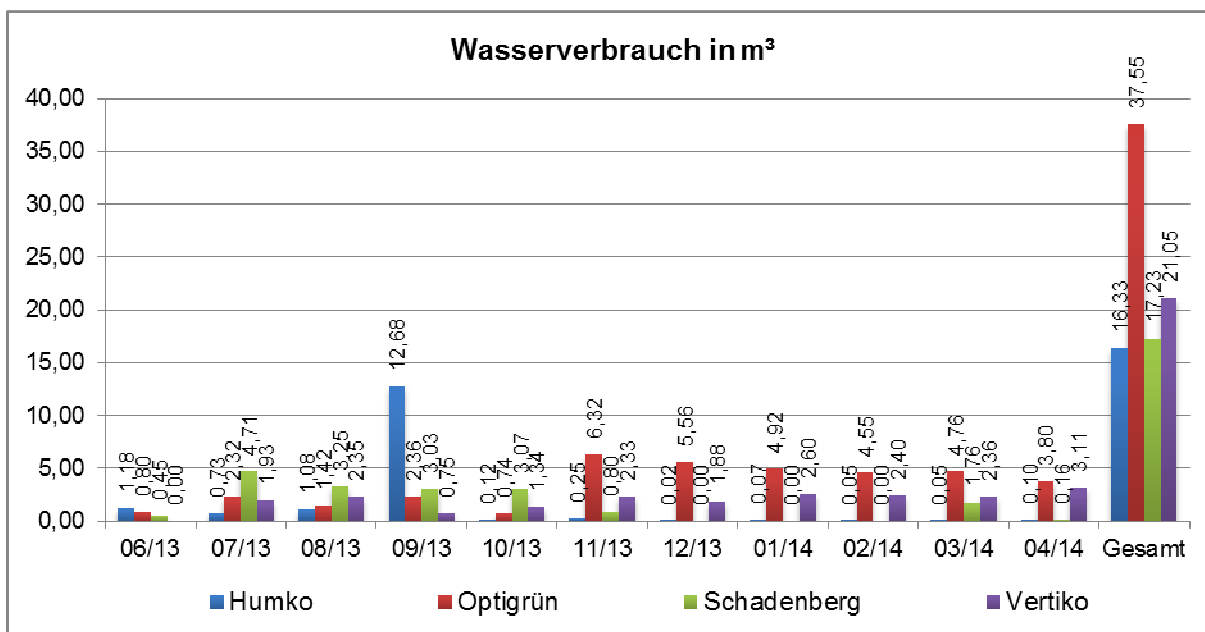
Abbildung 10: Wasserverbrauch pro Monat und gesamt

Obwohl **Humko** und **Vertiko** die Systeme mit dem größten Wartungsaufwand waren, übertraf der Wasserverbrauch (Abb. 10) bei **Optigrün** den der Mitbewerber deutlich. Insbesondere nach Umstellung auf Winterbetrieb stieg dort der Verbrauch erheblich an. Während der Bonituren fiel auf, dass ganze Bereiche des Systems trocken waren, obwohl regelmäßig und, wie Abbildung 10 ausweist, reichlich Wasser gegeben wurde.
